A V I A T I O N

RÉFLEXIONS

Numéro 27 – Mars 2004

SUR LA SÉCURITÉ DES TRANSPORTS

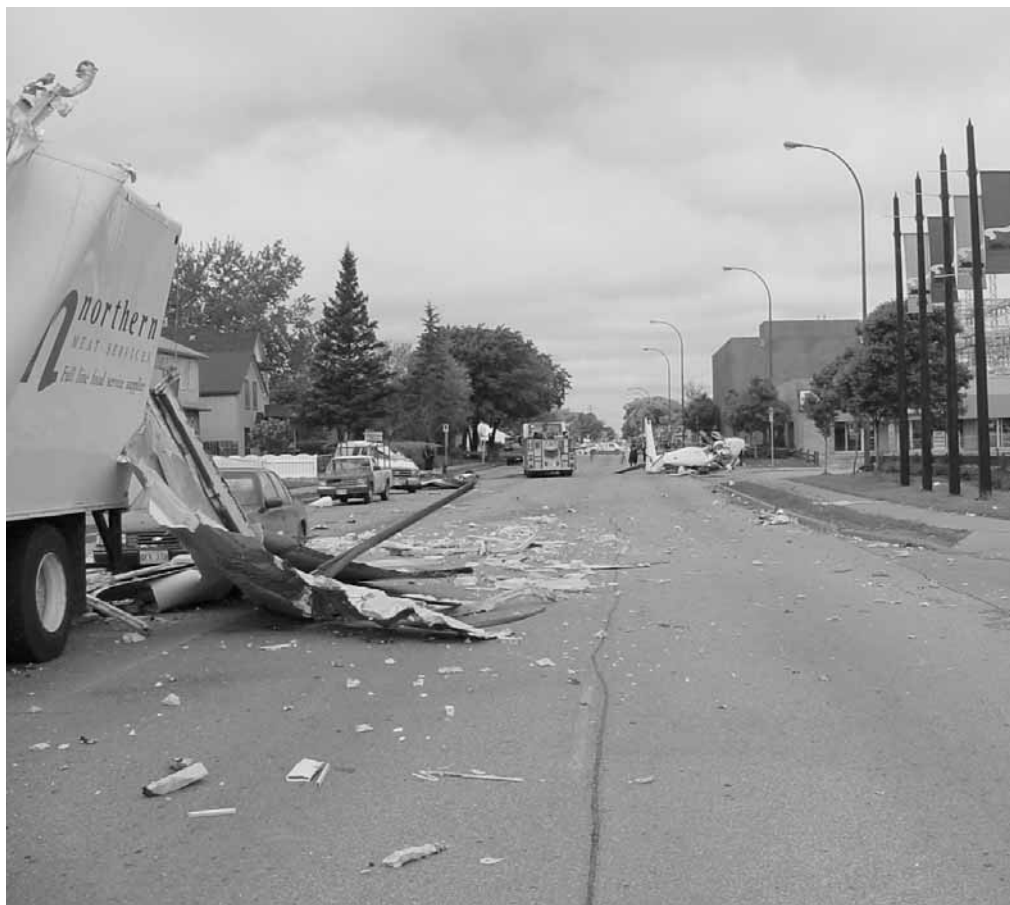
Vue le long de l'épave pour démontrer les impacts au véhicule

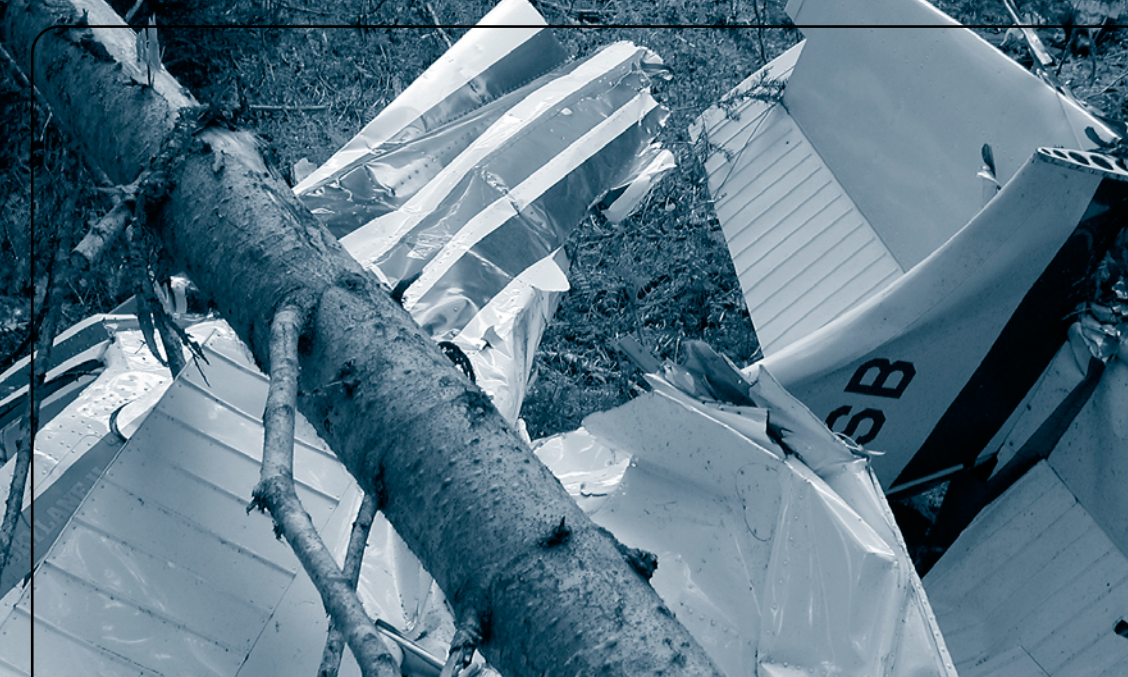
L'appareil a heurté un arbre avant que le pilote puisse en reprendre la maîtrise.

En faisant face à un relief élevé et à des nuages à basse altitude, il est probable que le pilote a abaissé le nez de l'appareil pour éviter d'entrer dans les nuages et qu'il a amorcé un virage pour faire demi-tour. Du fait que le pilote n'aurait aperçu aucun horizon en regardant à l'extérieur de l'appareil, sa seule façon d'en garder la maîtrise au cours de ce virage aurait été de se fier aux instruments de bord. Pour des motifs qui demeurent inconnus, le pilote a perdu la maîtrise de l'appareil et, à cause de la proximité relative du relief, l'appareil a heurté un arbre avant que le pilote puisse en reprendre la maîtrise.

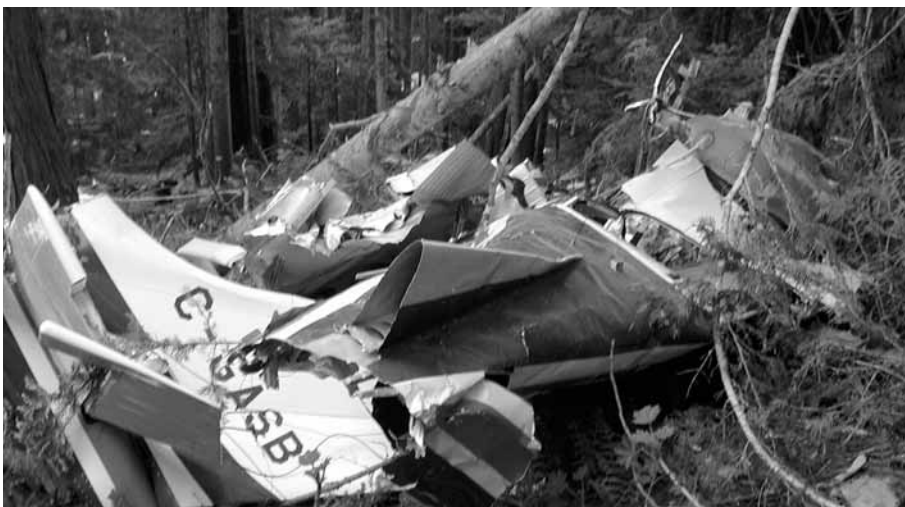
Le même jour, un aéronef de recherche a repéré l'épave à moins d'un mille marin de l'autoroute Coquihalla.

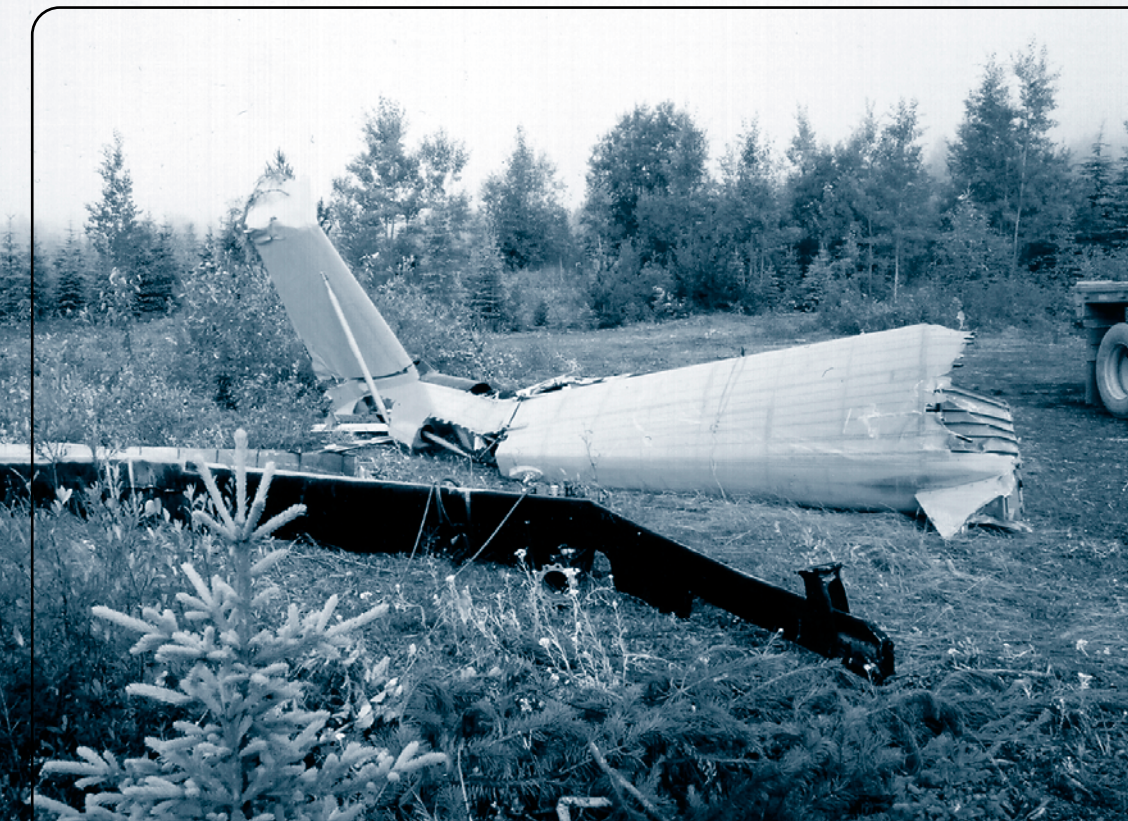
La double rupture de la roue libre d'entrée a entraîné la perte de cet hélicoptère.

L'examen métallographique de la zone entourant les endroits aplatis sur les rouleaux a montré qu'il existait une couche de martensite non trempée en surface. Le glissement et l'expulsion des rouleaux sont les causes les plus probables de ces anomalies métallurgiques. Les rouleaux n'avaient pas été durcis à cœur selon les spécifications pendant leur processus de fabrication. On ne sait pas quel effet cette anomalie peut avoir eu sur la capacité des roues libres de maintenir l'embrayage. La zone de métal accumulé en forme de vague sur les méplats de l'arbre à cames du côté inférieur (débrayage) des chemins des rouleaux indique que les rouleaux ont été forcés en débrayage avec une force extrême et inhabituelle. Les autres dommages subis par les composants des roues libres — le grippage du matériau des rouleaux, les bosses et le piquage dans les chemins des rouleaux dans les logements d'engrenages et le fractionnement des bagues — sont également un signe de dommages causés par un glissement et une expulsion.

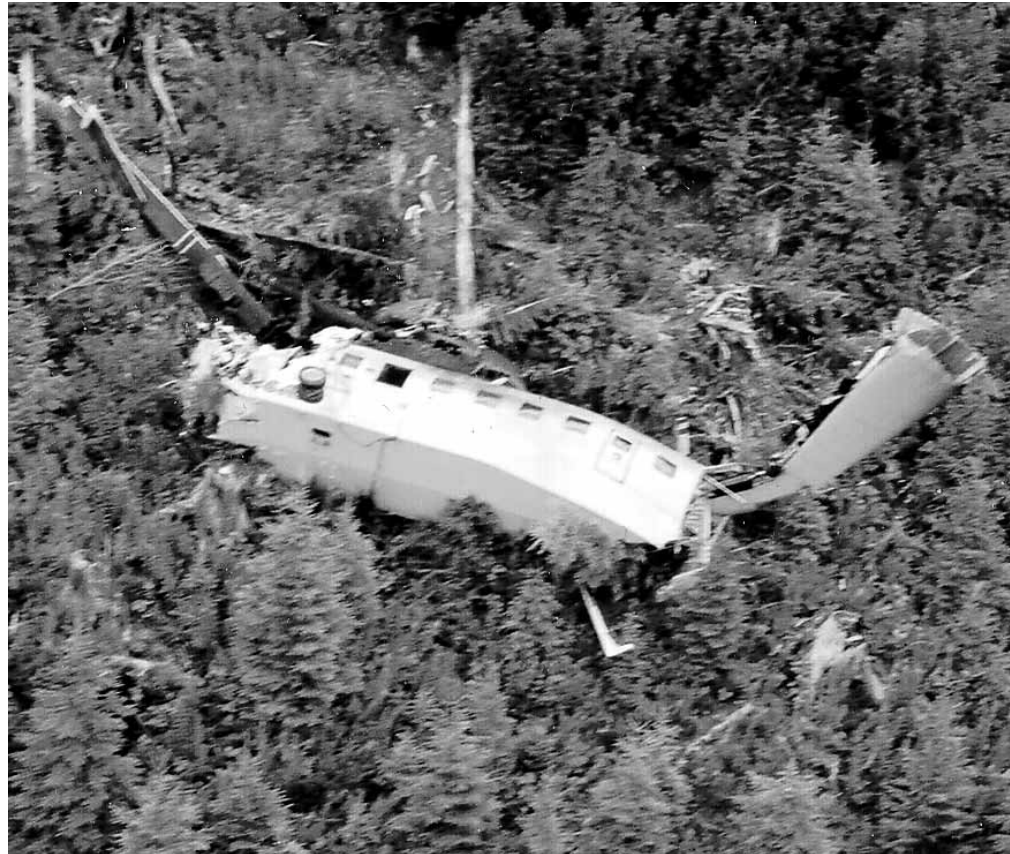
Il est peu probable que l'hélicoptère ait été mis en autorotation complète.

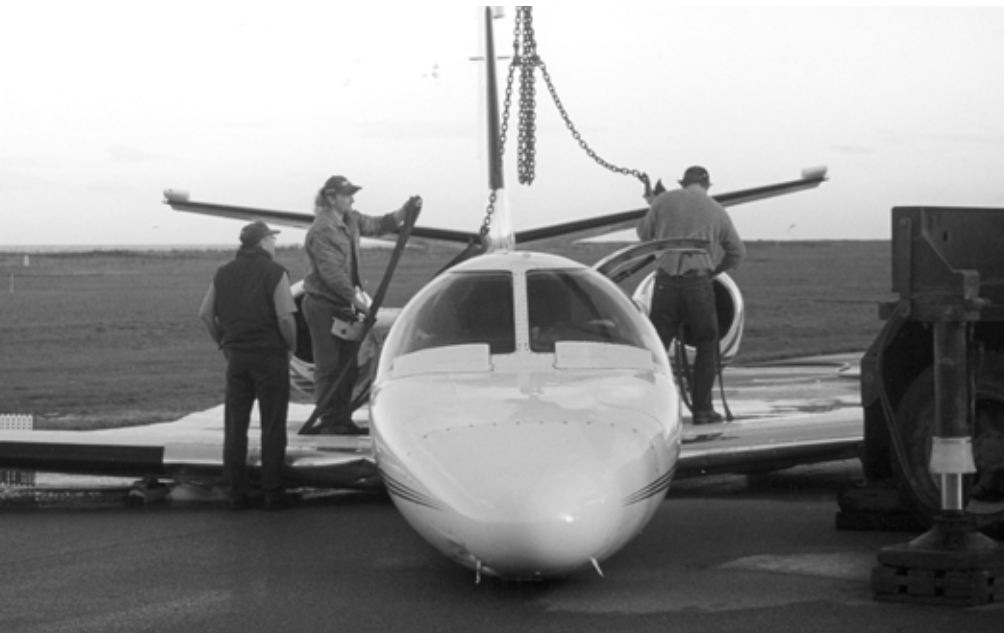
Les courroies sont attachées au fuselage du Citation.

Juste avant de toucher le sol, l'appareil pique du nez; le commandant de bord pense que le train avant, puis le train principal, se sont affaissés, car l'appareil glisse maintenant sur le ventre. L'équipage fait évacuer l'appareil et se dirige vers l'aérogare. En revenant à l'appareil y chercher ses effets personnels, l'équipage s'aperçoit que le train est en position rentré, tout comme la commande du train d'atterrissage.

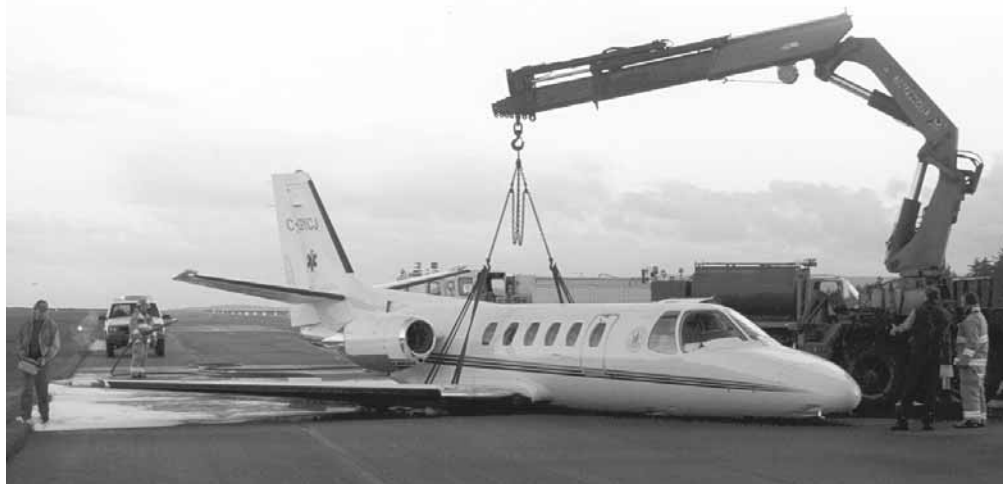
Le Citation est relevé afin que le train d'atterrissage puisse être allongé.

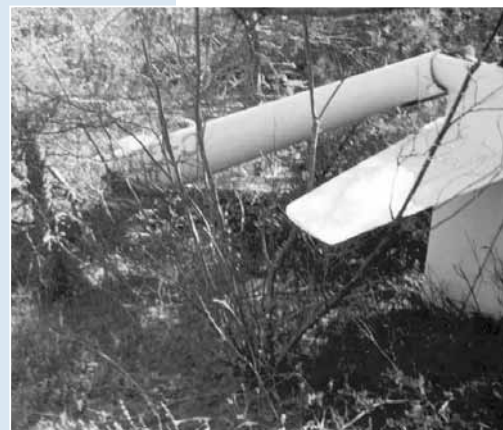
**Épave du
planeur Cirrus**

Pendant le lancement en cause, les forces d'accélération ont fortement repoussé le pilote vers l'arrière, ce qui a transféré de fortes charges sur le siège et sa quincaillerie de fixation. Deux des trois boulons de fixation de siège avant ont été retrouvés détachés. L'aspect brillant des filets de l'écrou d'ancrage droit est sans doute attribuable à l'arrachement du boulon, ce qui laisse croire que le boulon de l'écrou d'ancrage droit n'était engagé que de quatre filets tout au plus. Normalement, ce nombre de filets engagés devrait être suffisant pour assurer la résistance maximale de l'ensemble boulon et écrou d'ancrage. Cependant, dans le cas présent, les filets avaient été antérieurement foirés, ce qui a peut-être empêché l'ensemble d'offrir sa force de serrage nominale. Il a été impossible de déterminer pourquoi les boulons n'avaient pas été complètement serrés.

Même si l'analyse technique n'a pas fourni suffisamment d'information pour déterminer si les boulons se sont arrachés dans les airs ou au moment de l'impact au sol, d'autres renseignements laissent croire qu'ils se seraient effectivement arrachés en vol. Le planeur s'est fortement cabré peu de temps après l'arraché. Cette manœuvre est certainement anormale et on n'a constaté aucune anomalie au niveau des commandes de vol ou de la structure du planeur. Le foirage antérieur des filets, le fait que les boulons du centre et du côté droit n'avaient sans doute pas été serrés à fond, et les forces d'accélération élevées présentes lors du lancement permettent de conclure que les boulons se sont libérés de leurs écrous d'ancrage et que cela a entraîné la défaillance du siège. Après cette défaillance, le pilote aurait été repoussé vers le bas et l'arrière, ce qui l'aurait éloigné des commandes. Ce brusque mouvement vers l'arrière aurait été accompagné d'un mouvement correspondant du manche vers l'arrière, ce qui aurait entraîné le cabrage excessif et la perte de maîtrise subséquente. En outre, la position du pilote l'aurait empêché d'atteindre la poignée de décrochage manuel du câble de remorquage.
